Заключение

**по обследованию несущих конструкций многоквартирного жилого дома,
расположенного по адресу: Самарская обл., г. Тольятти, Автозаводский
район, проспект Степана Разина, д. 86.**

Исх. № 098-09/17
от 11.09.2017 г.

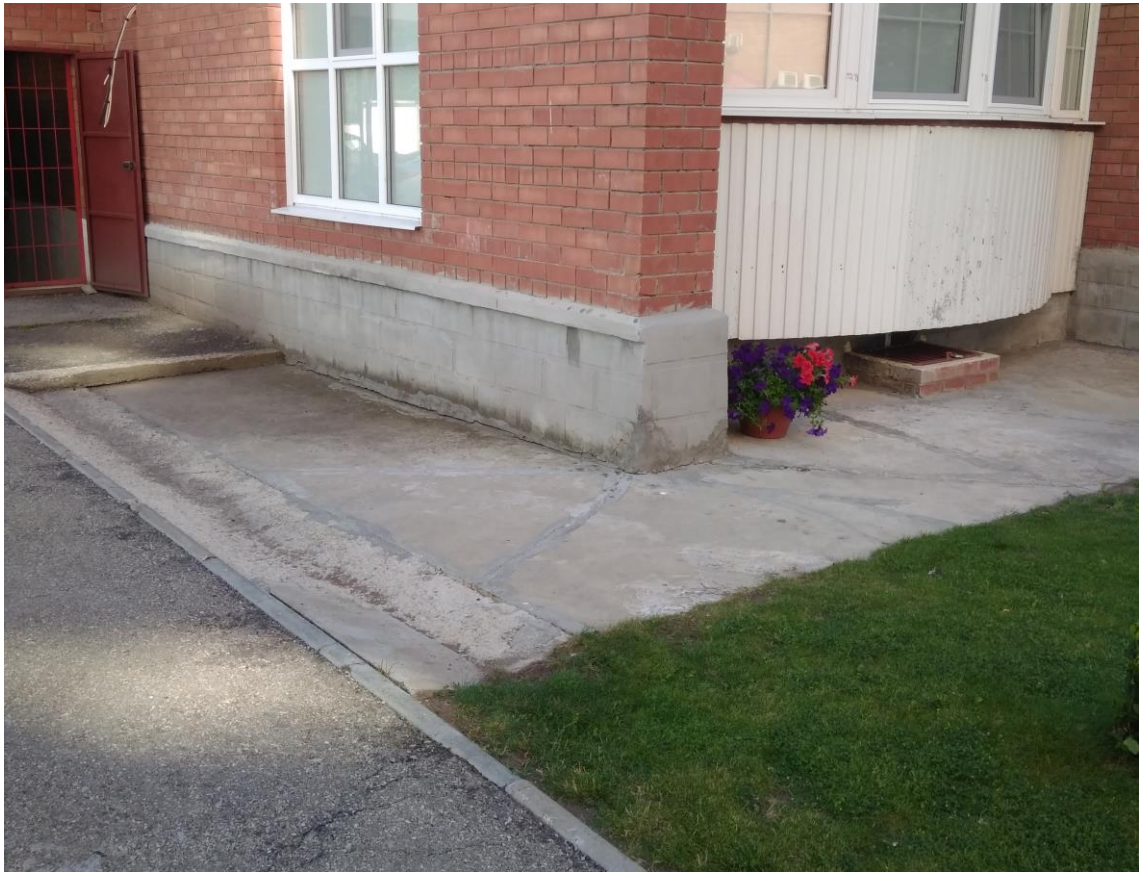
Фото 5 – Трещина между цокольной частью здания и отмосткой, трещины по отмостке.

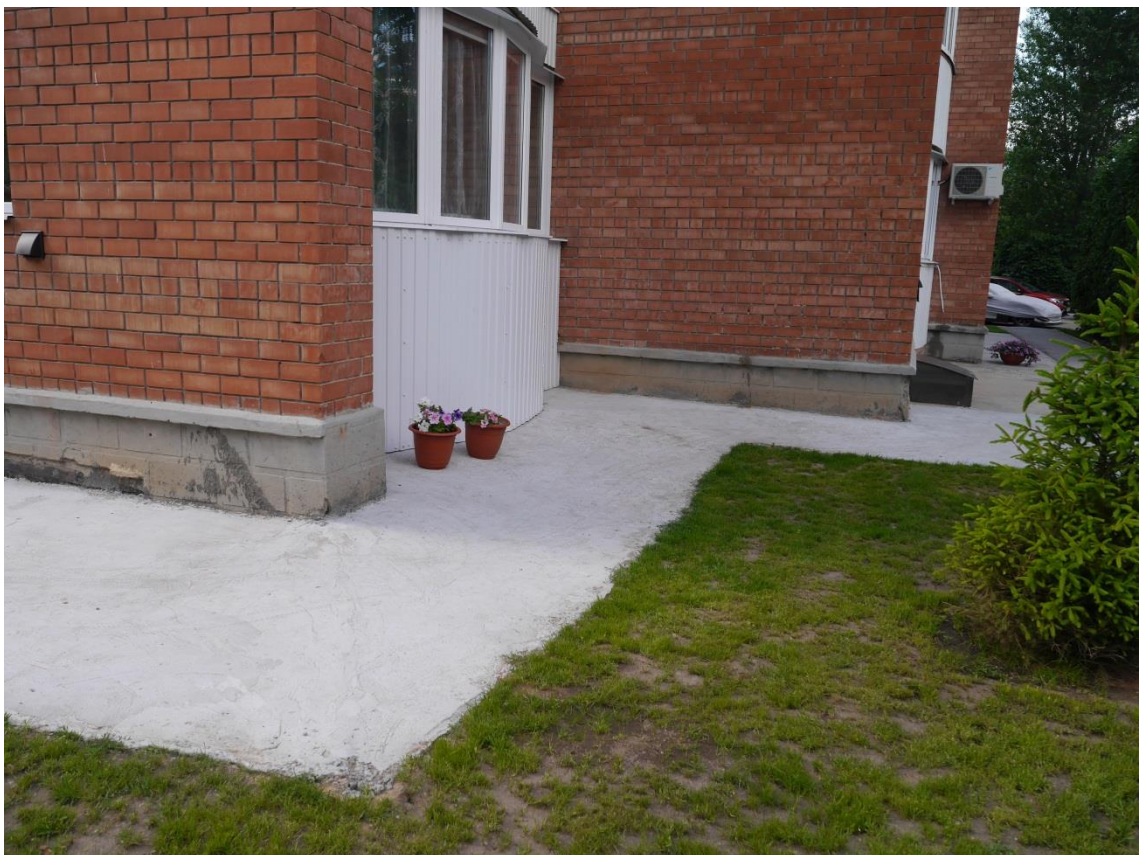
Фото 6 – Участок стены с новой отмосткой и восстановленной гидроизоляцией, в осях 18-20/Ф.

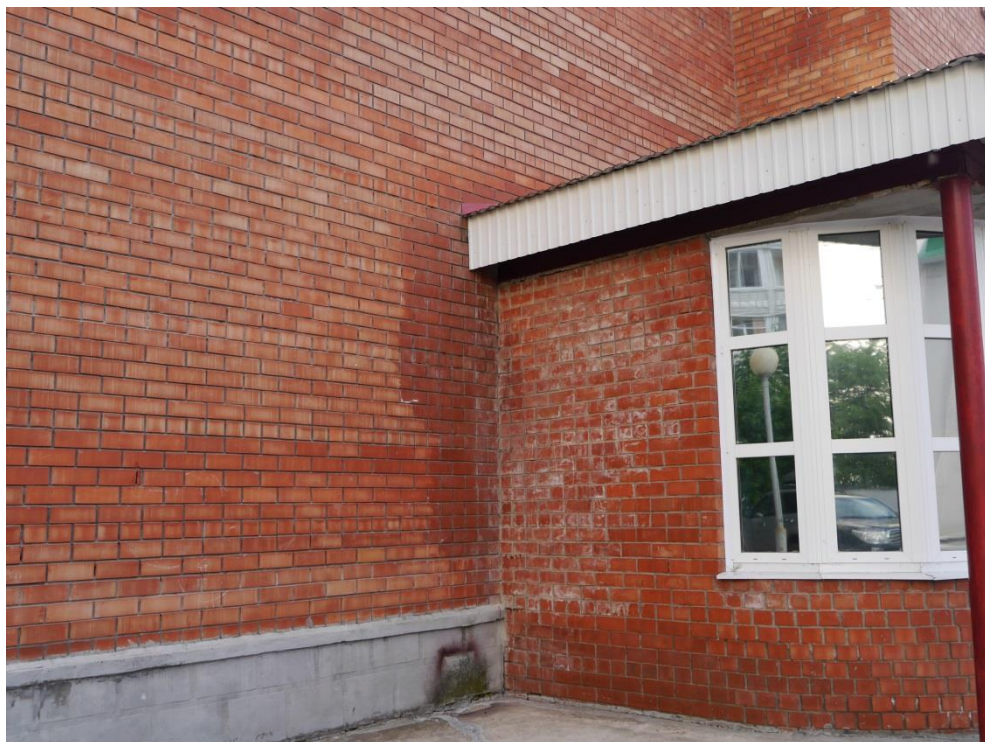
Фото 7 – Замачивание наружной кирпичной стены дома, а также примыкающей к ней стены пристроенного входа, в осях Г-Ж/20-21.

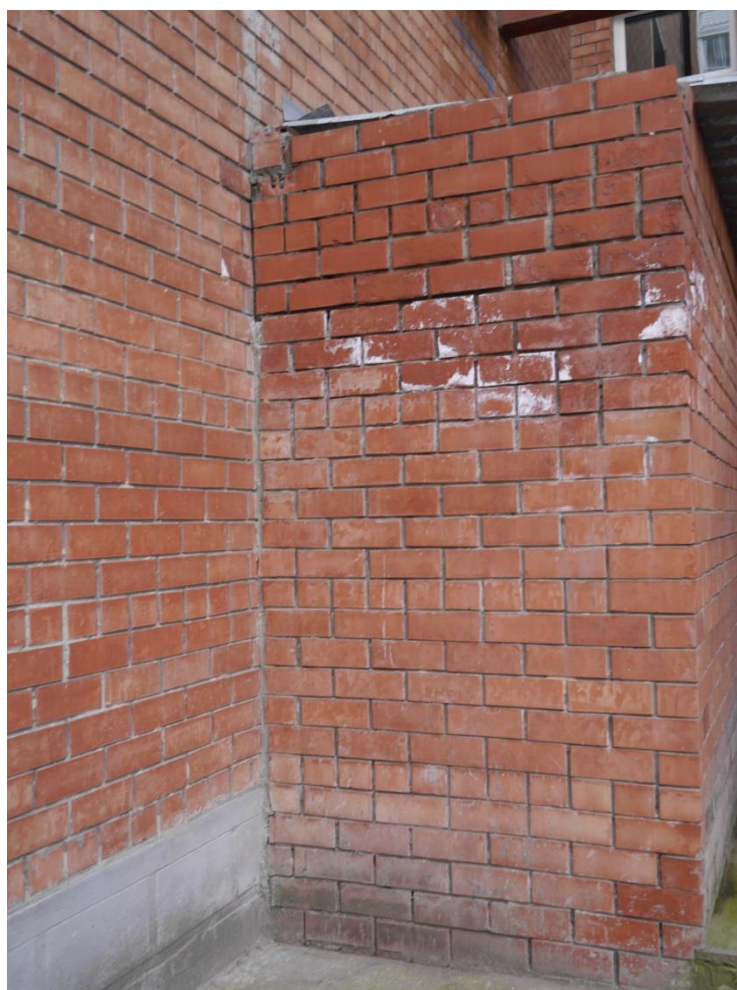
Фото 8 – Замачивание кирпичной кладки входа в подвал в осях 11-8/Т.

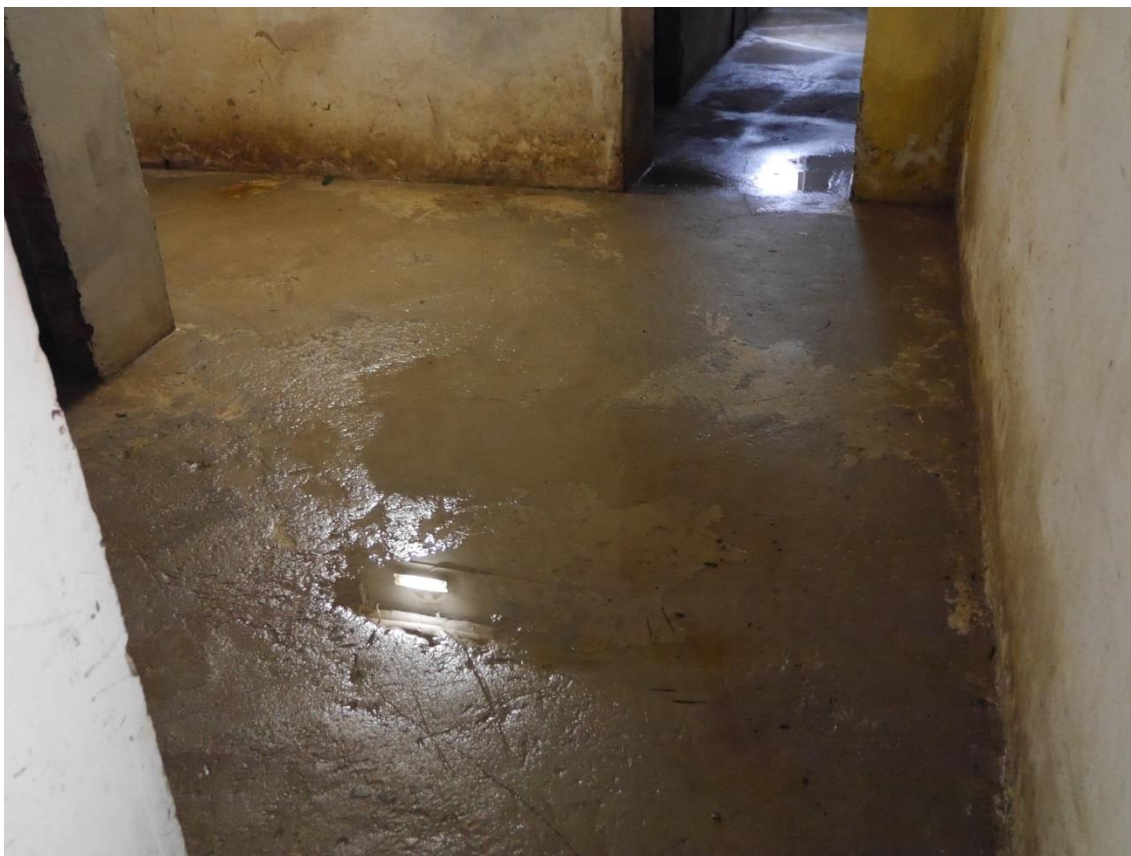
В ходе осмотра конструкций подвального помещения, по поверхности стяжки пола, уложенной по монолитной железобетонной фундаментной плите, обнаружены многочисленные волосяные трещины хаотичной направленности, через которые при незначительном механическом воздействии просачивается вода, местами стяжка бухтит (отходит от основания), что свидетельствуют о насыщении верхней толщи плиты водой, что недопустимо.

Фото 9 – Скопление воды в подвальном помещении поз. 97.

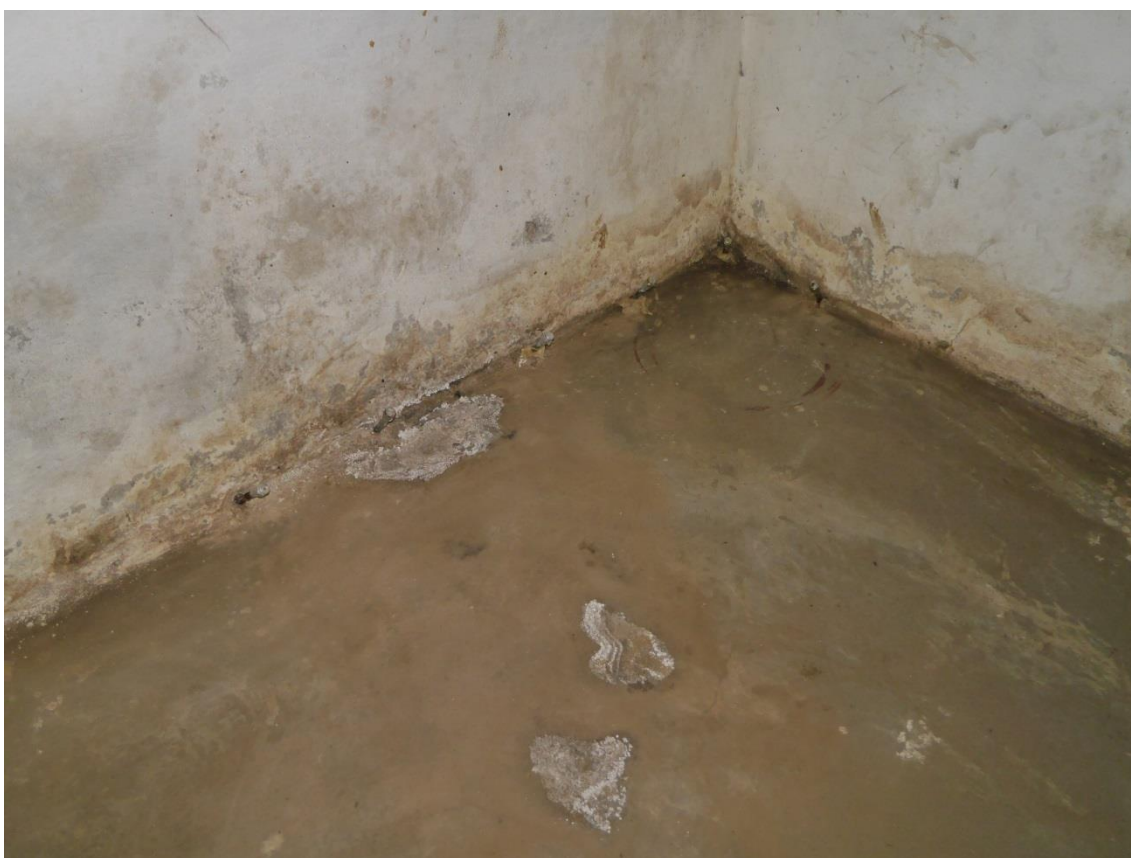
Для устранения поступающей влаги, весной 2016 года, в качестве эксперимента, были произведены работы по устройству буроинъекционных свай (БИС) в количестве 6-ти штук, размещенных в уровне фундаментной плиты, с шагом 500 мм, под углом $45^{\circ} \div 60^{\circ}$, в угловой части подвального помещения поз. 87 (см. Приложение Д, л. 2; Приложение Е, фото 10), с применением однокомпонентной инъекционной смолы на полиуретановой основе марки MasterRoc MP350 производства фирмы BASF, предназначенной для гидроизоляции трещин в бетонных конструкциях и скальных породах, с добавлением акселератора (ускорителя), позволяющего регулировать скорость реакции материала в зависимости от скорости притока воды.

Фото 10 – Сваи БИС, установленные в затопленном подвальном помещении поз. 94.

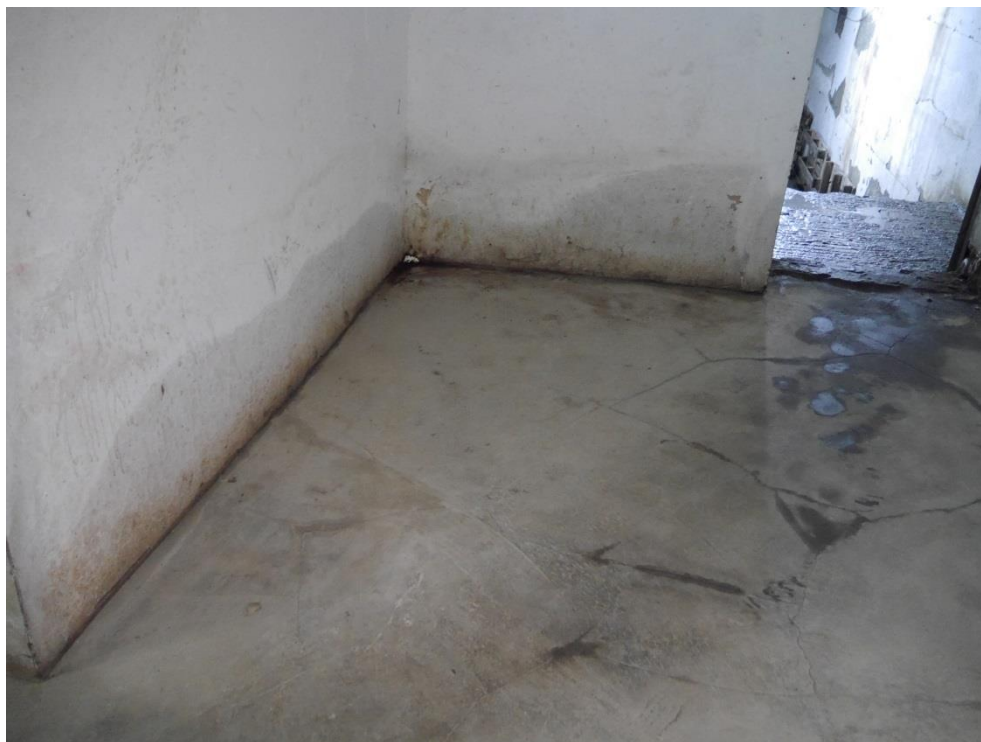
Фото 11 – Следы увлажнения по полу и стенам подвального помещения поз. 1.

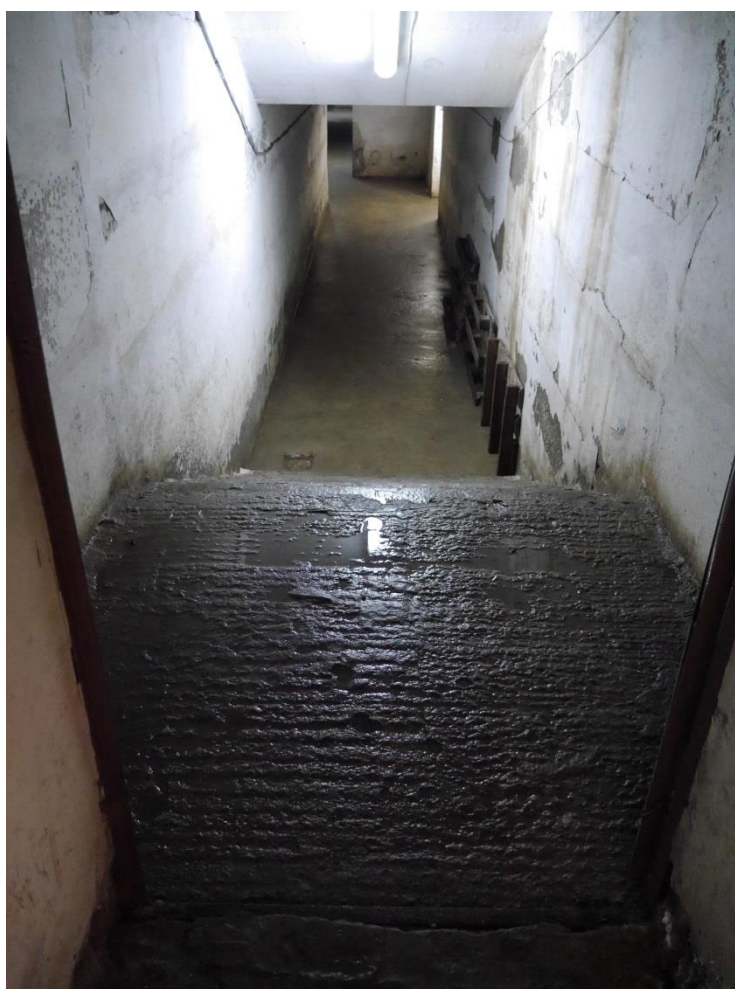
Фото 12 – Скопление воды по переходу в осях 1-2/1.

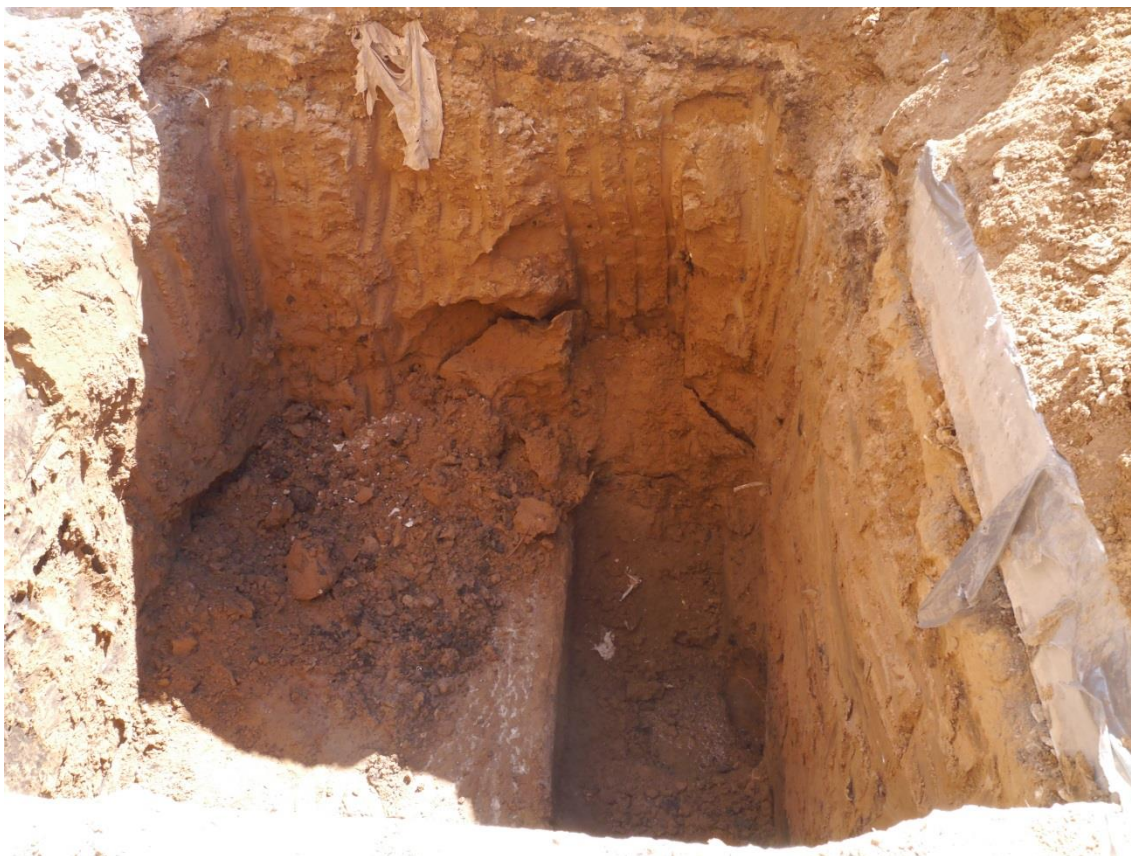
Фото 13 – Шурф №1 с увлажненным грунтом в основании.

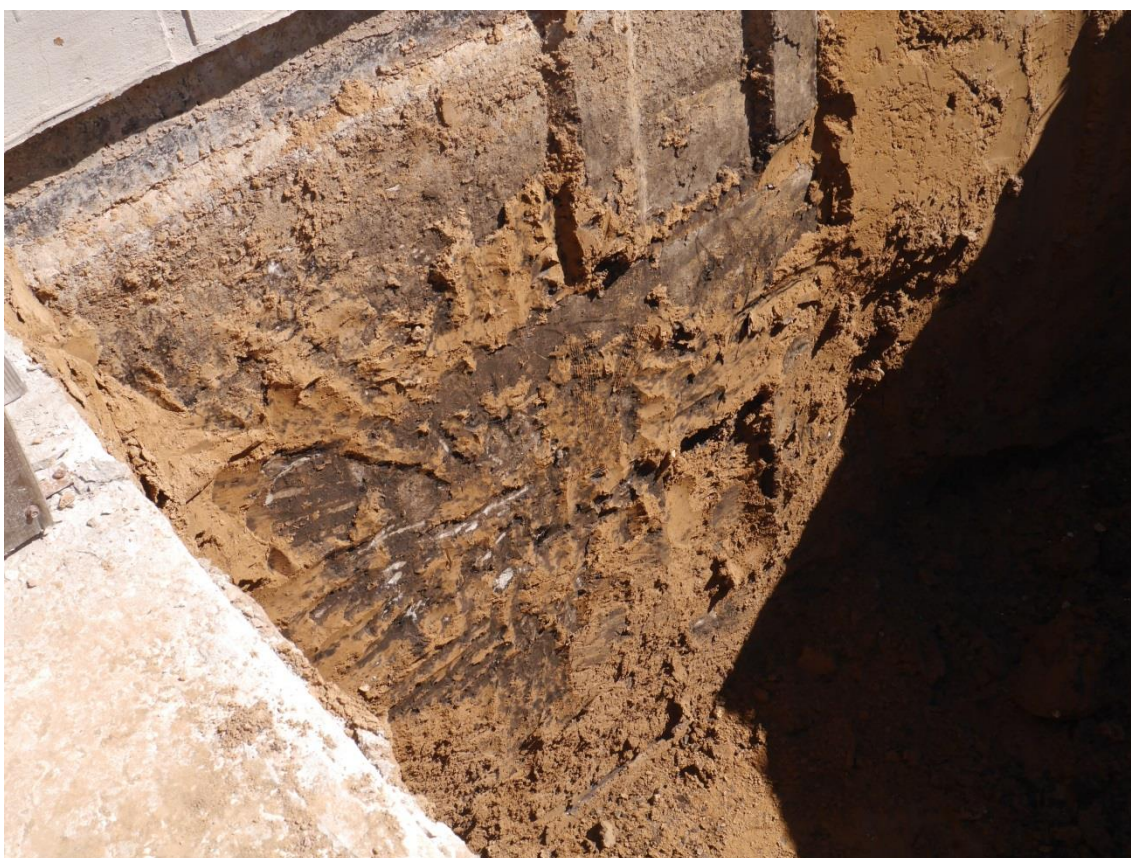
Фото 14 – Шурф №1. Отсутствие вертикальной гидроизоляции стен подвала.

1. Устранить источник затопления.
2. Восстановить наружную гидроизоляцию стен подвала и фундамента.
3. Установить по трещинам в кирпичной стене гипсовые маяки и вести наблюдения (мониторинг) за их развитием, согласно методике ГОСТ 24846-2012 «Грунты. Методы измерения деформаций оснований зданий и сооружений» и рекомендациям Пособия по обследованию строительных конструкций зданий [26], в течение нескольких лет.
4. После стабилизации осадок (прекращения раскрытия маяков), выполнить ремонт (заделку) трещин раствором на расширяющемся цементе, согласно технологии СП 71.1330.2017 «Изоляционные и отделочные покрытия».

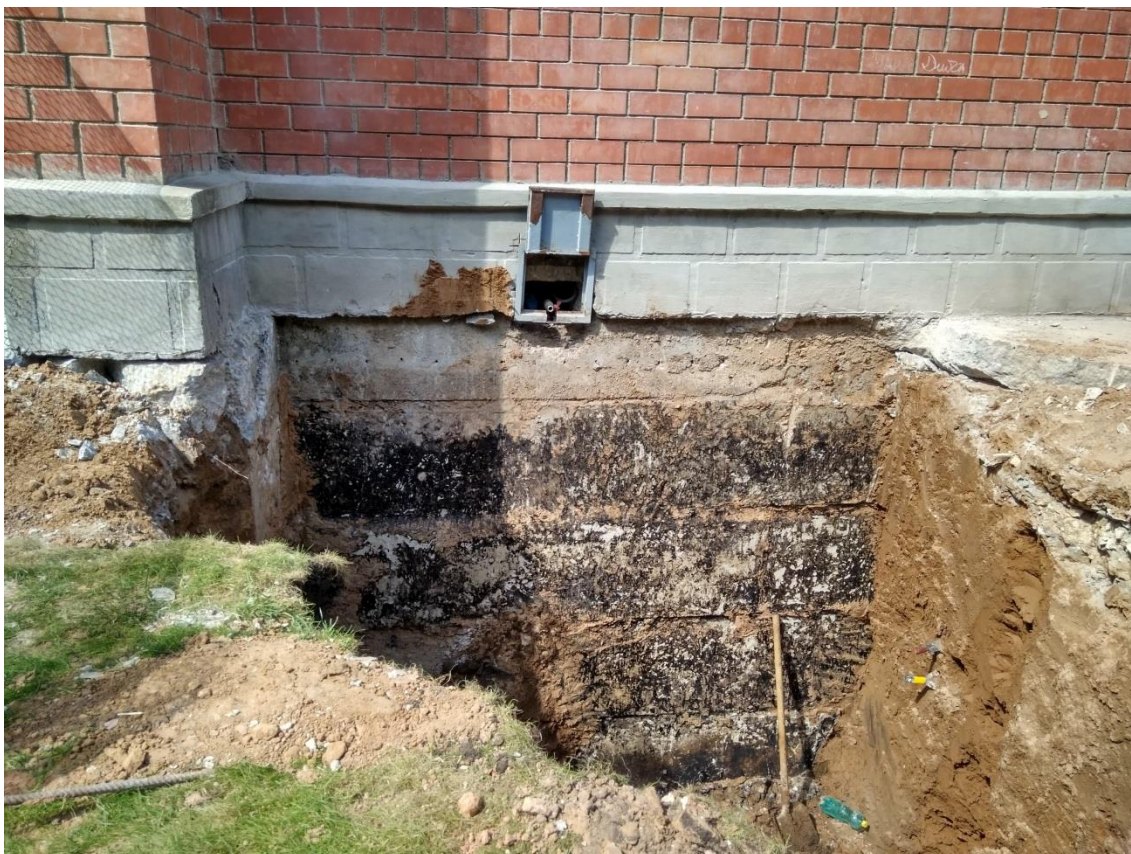
Фото 15 – Шурф №2. Отсутствие вертикальной гидроизоляции стен подвала.

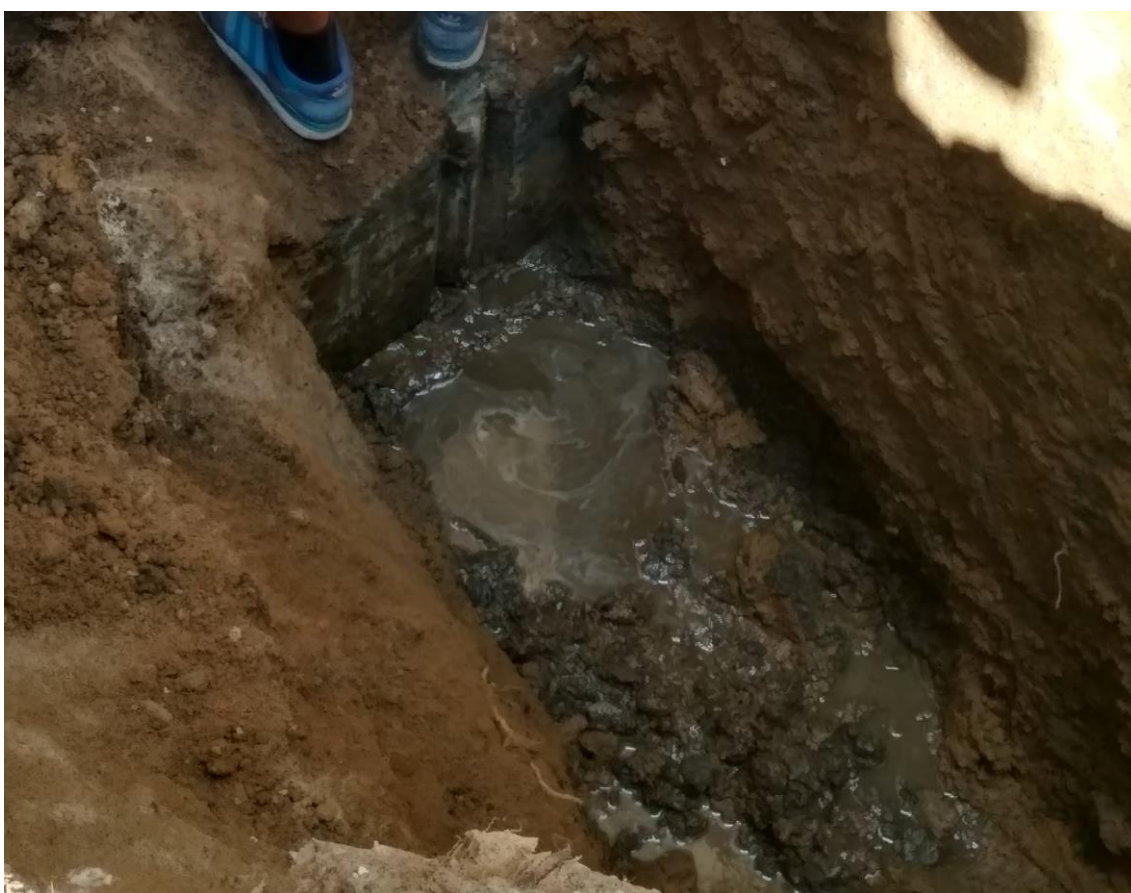
При проходке Шурфа №2 зафиксировано напорное поступление воды в шурф, скопившейся под конструкцией бетонной подготовки под фундаментную плиту (см. Приложение Е, фото 16), что говорит о насыщенности основания и подземных конструкций жилого дома влагой, постоянно поступающей из поврежденного водопровода и скапливающейся в полостях между конструкциями, то есть имеет место постоянный приток воды.

Фото 16 – Скопление воды в шурфе №2.

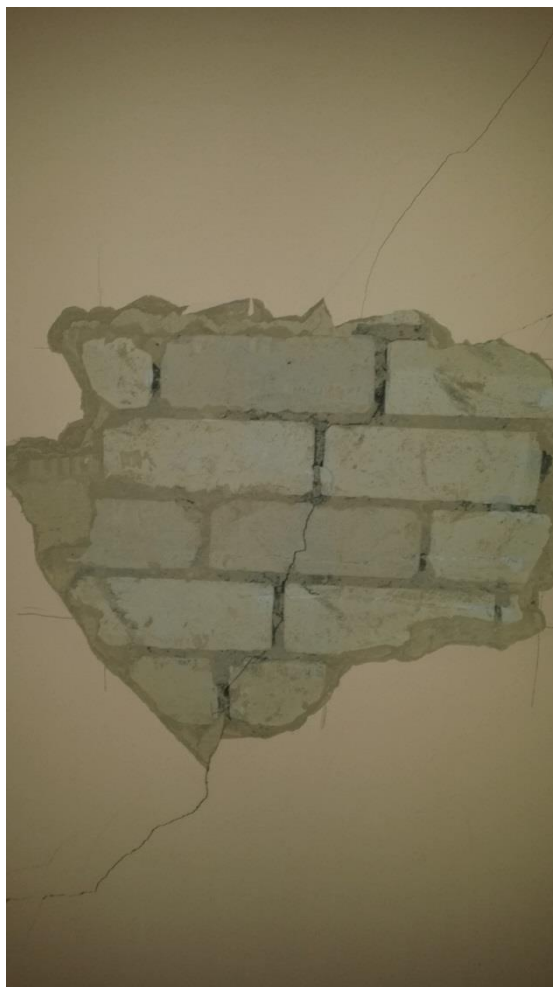
В ходе осмотра несущих конструкций здания обнаружены наклонные трещины силового происхождения в несущей стене по оси «П» (см. Приложении Б), свидетельствующие о протекающем процессе

Фото 17 – Наклонная силовая трещина во внутренней несущей стене по оси «П».

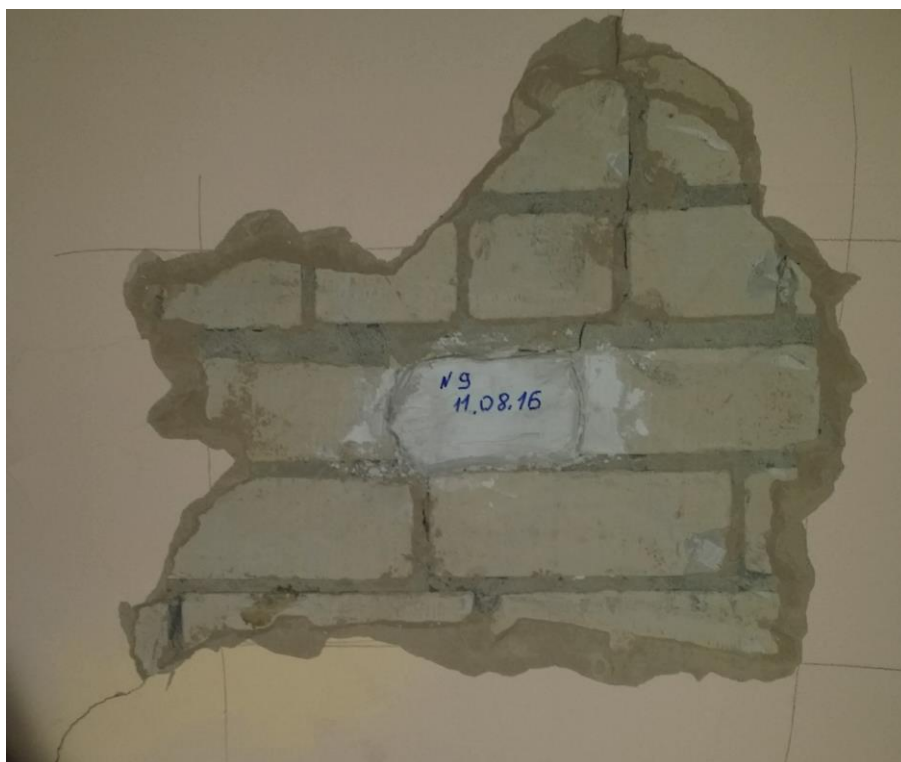
Таким образом, можно сделать вывод: образование трещин в несущей стене дома по оси «П» в первую очередь связано с конструктивными особенностями здания жилого дома, а также нарушениями при строительстве. Развитие трещин усугублено систематическими затоплениями основания, обладающего просадочными свойствами, что способствует развитию неравномерных деформаций.

Фото 18 – Нарушения в устройстве кладки внутренней несущей стены по оси «П».

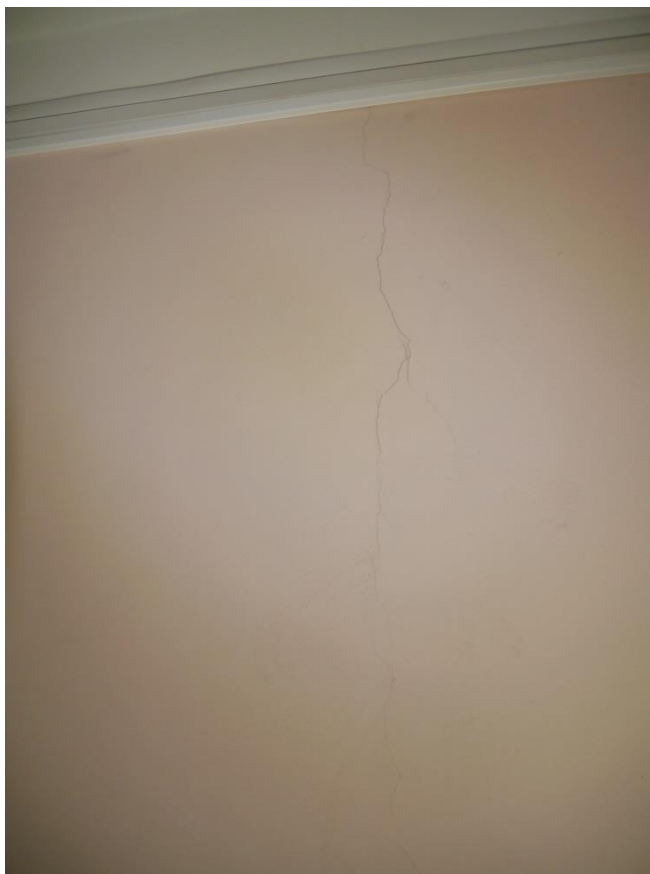
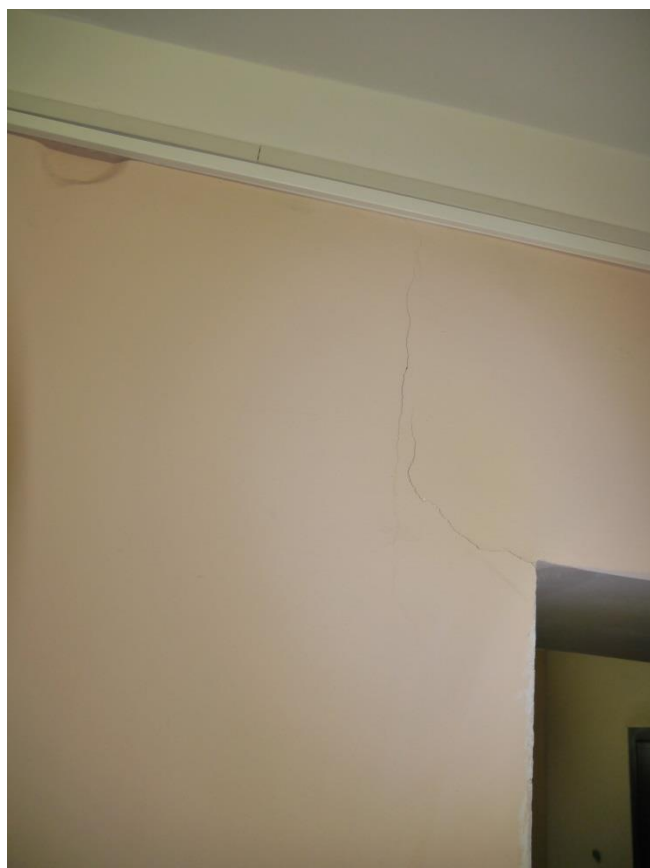
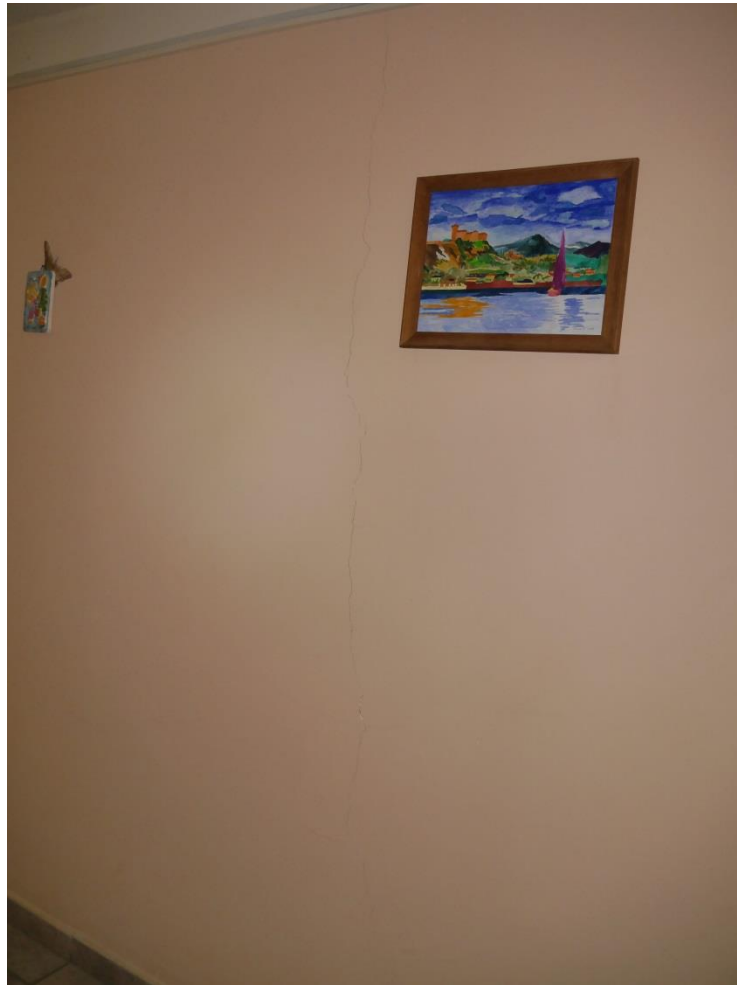
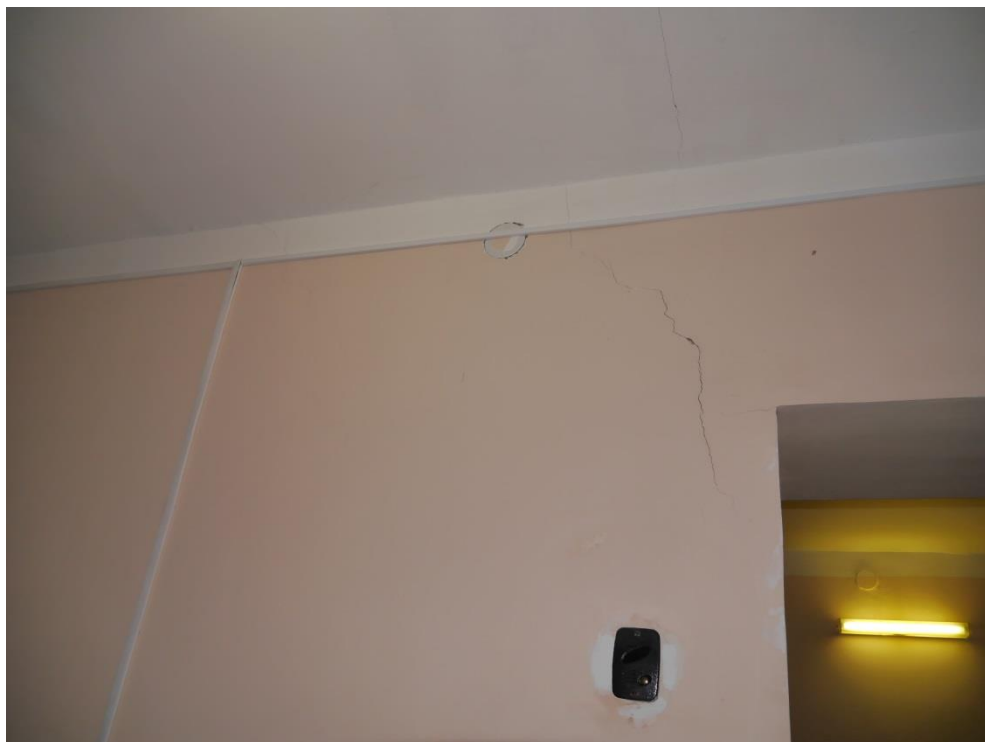
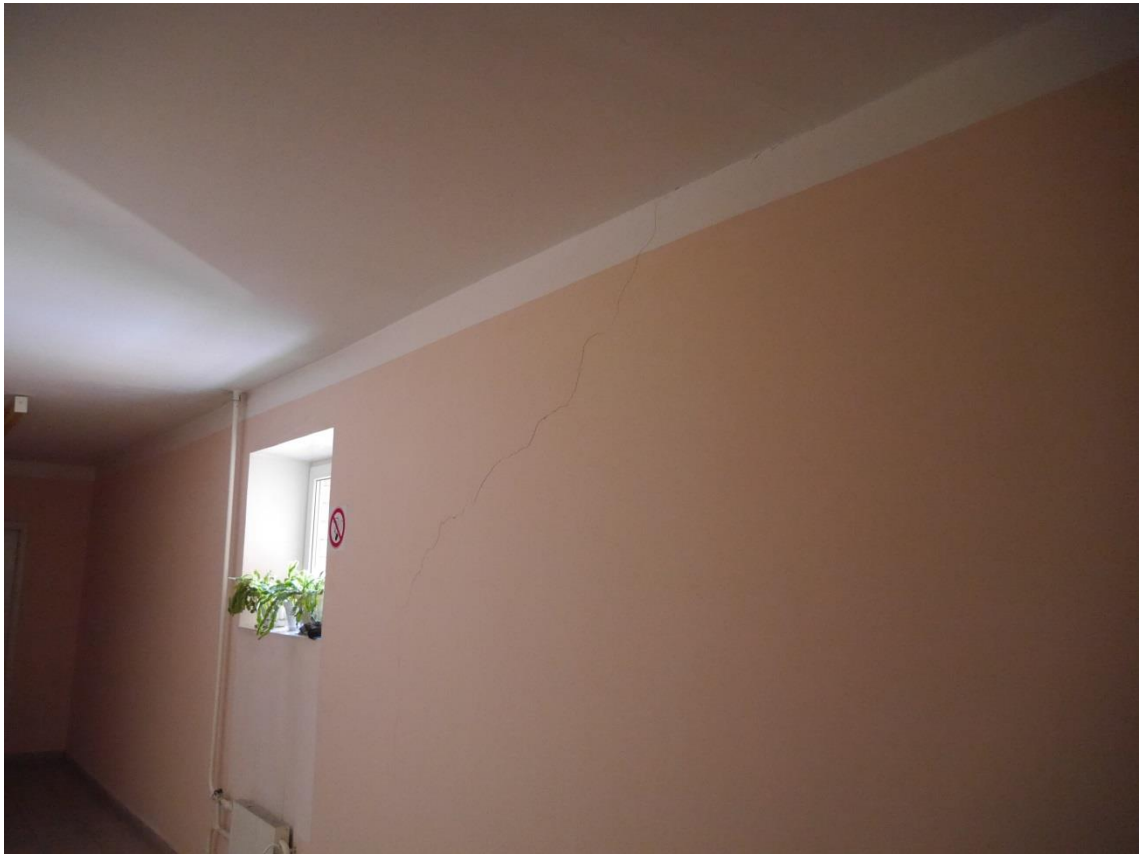
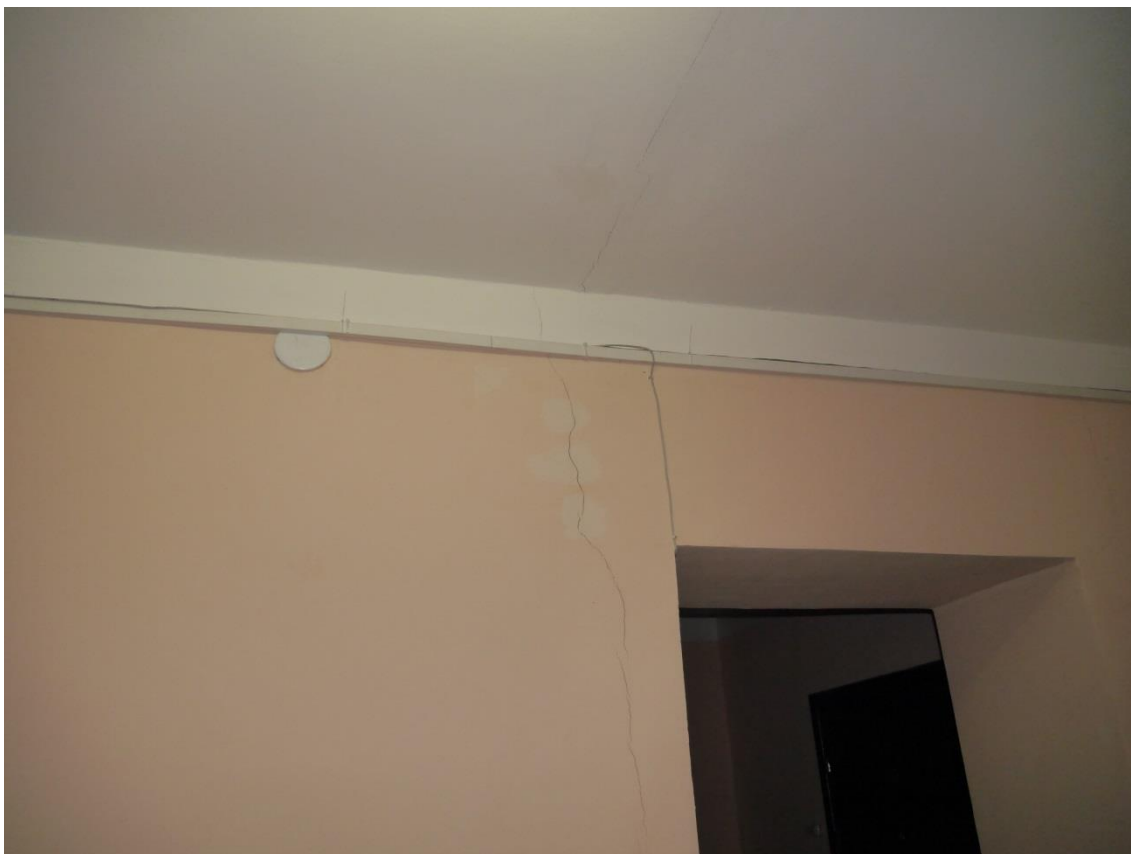
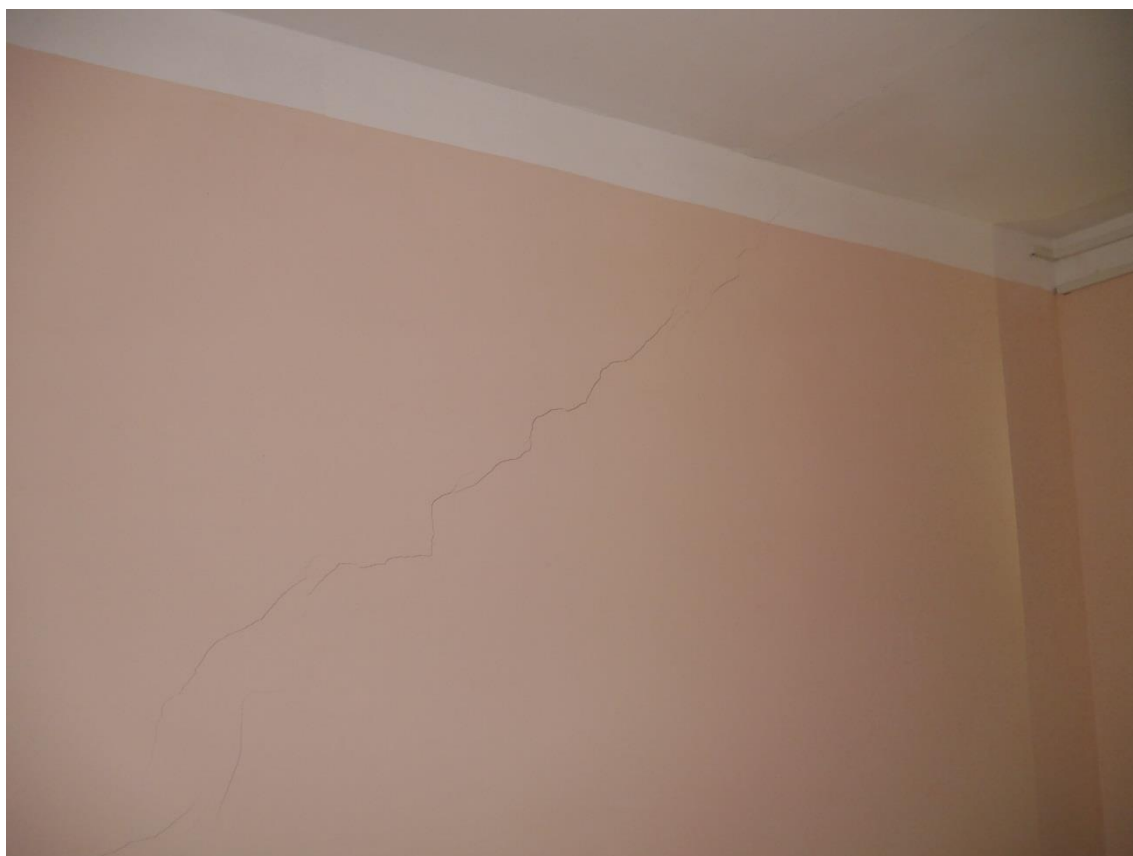
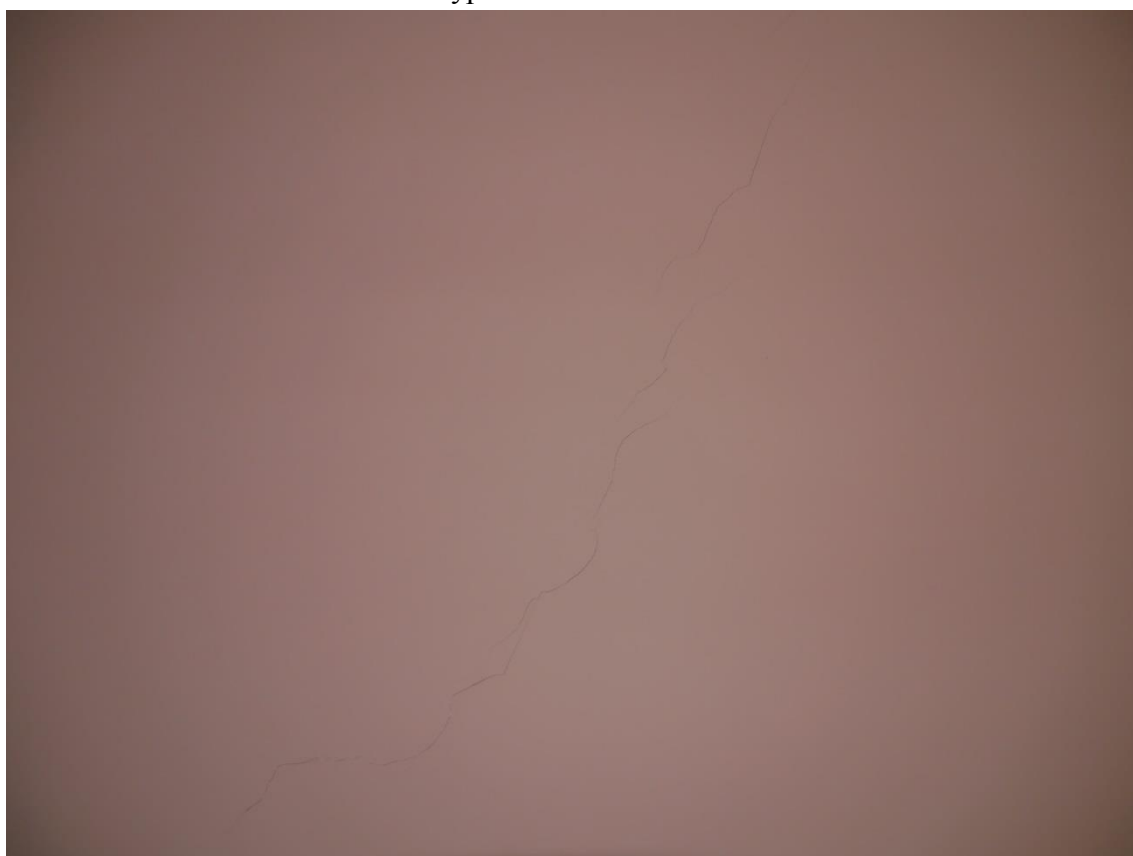
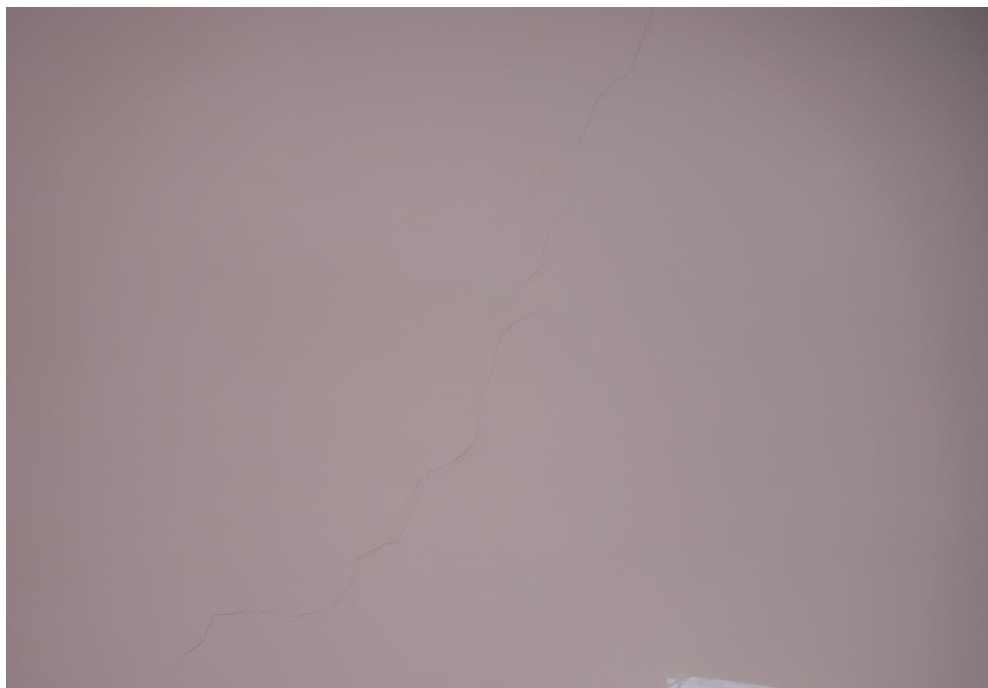
Однако в ходе настоящего обследования вновь установлено наличие трещин в несущей стене по оси «П» - с 5-го по 15-ый этажи: вертикального, наклонного либо ступенчатого очертания (см. Приложение Е, фото 19-29).

- вертикальные, наклонные либо ступенчатые трещины, переходящие в трещины по швам (рустам) между плитами перекрытия;
- наклонные трещины, идущие от угла перемычки дверного проема в осях 14-15/П и также переходящие в трещины по швам (рустам) между плитами перекрытия;
- трещины, идущие от перемычки дверного проема в смежной поперечной стене в осях М-П/15.

Трещины, обнаруженные в несущей стене по оси «П» с 5-го по 15-ый этажи, имеют определенную закономерность и динамику: расположены поэтажно примерно в одних и тех же местах, увеличиваются по ширине с увеличением этажности, что свидетельствует о неравномерных деформациях основания, подвергающегося постоянному замачиванию (см. Приложение А).

Фото 19 – Вертикальная волосяная трещина во внутренней несущей стене по оси «П», в уровне 6-го этажа.

Фото 20 – Сквозная трещина от угла дверного проема в осях 14-15/П, в уровне 6-го этажа.

Фото 21 – Вертикальная трещина во внутренней несущей стене по оси «П», в уровне 8-го этажа.

Фото 22 – Сквозная трещина от угла дверного проема в осях 14-15/П, в уровне 8-го этажа.

Фото 23 – Наклонная ступенчатая трещина в наружной несущей стене по оси «П», в уровне 10-го этажа, переходящая через шов в уровне опирания плит в трещину по русту.

Фото 24 – Трещины во внутренней несущей стене по оси «П», в месте примыкания к ней перегородки, в уровне 10-го этажа.

Фото 25 – Трещина вблизи дверного проема в осях 14-15/П, в уровне 10-го этажа.

Фото 26 – Трещина от угла дверного проема в смежной поперечной стене, в осях М-П/15, в уровне 10-го этажа.

Фото 27 – Наклонная ступенчатая трещина в наружной несущей стене по оси «П», в уровне 11-го этажа.

Фото 28 – Наклонная ступенчатая трещина в несущей стене по оси «П», в уровне 14-го этажа.

Фото 29 – Наклонная ступенчатая трещина в несущей стене по оси «П», в уровне 15-го этажа.

12. По трещинам, обнаруженным в несущей кирпичной стене по оси «П», которые свидетельствуют о неравномерных деформациях основания, необходимо установить гипсовые маяки и вести наблюдения (мониторинг) за их развитием, согласно методике ГОСТ 24846-2012 «Грунты. Методы измерения деформаций оснований зданий и сооружений», в течение нескольких лет.

- После стабилизации осадок (прекращения раскрытия маяков), выполнить ремонт (заделку) трещин раствором на расширяющемся цементе, согласно технологии СП 71.1330.2017 «Изоляционные и отделочные покрытия».

13. Стена по оси «П», в силу своих конструктивных особенностей, является наиболее уязвимой, ввиду чего, в случае повторного появления трещин, рекомендуется выполнить усиление данной стены стальной обоймой либо армированной штукатуркой, в соответствии с проектом и поверочным расчетом несущей способности, обратившись в специализированную проектную организацию.

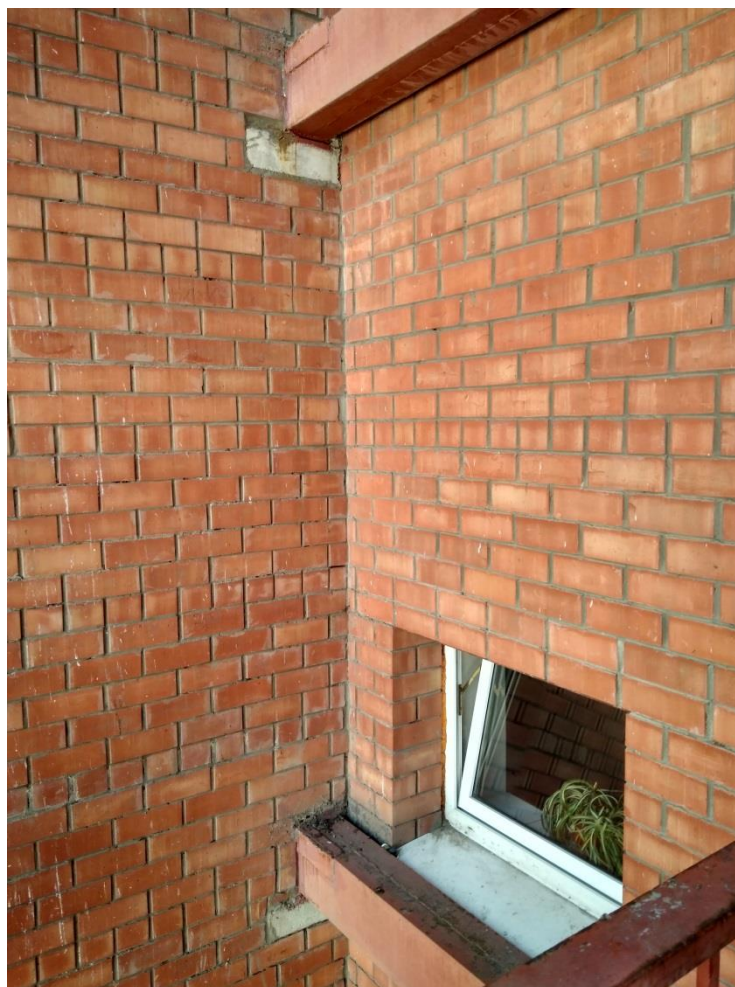
Отмечено, что одна из трещин в несущей стене по оси «П» расположена поэтажно как раз в том месте, где к этой стене примыкает поперечная стена по оси «11», в которую заведены косоуры, что свидетельствует о перегрузе стены по оси «П».

Фото 30 – Металлические косоуры наружной пожарной лестницы, заведенные в поперечную стену по оси «11», примыкающую к несущей стене по оси «П»
